EVANG.- REF. KIRCHE S C H I E R S

R E N O V A T I O N

PROJEKT / BERICHT / KOSTEN

REV. 4

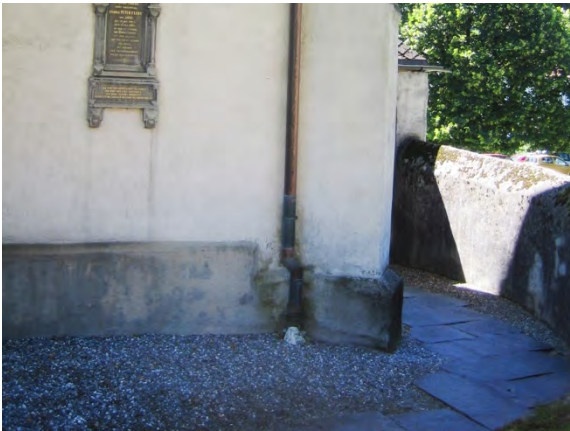
Sockel / Feuchteschäden

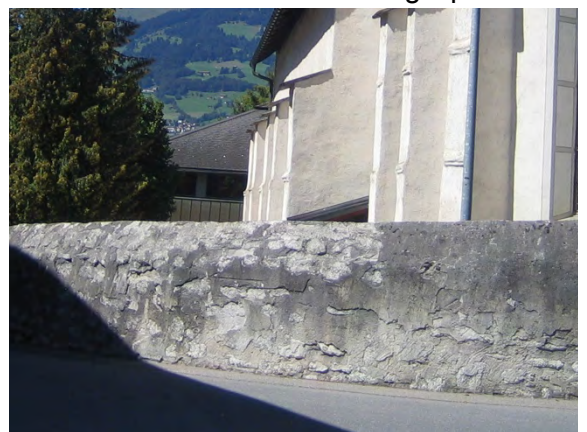
Friedhofmauer / Frostschäden

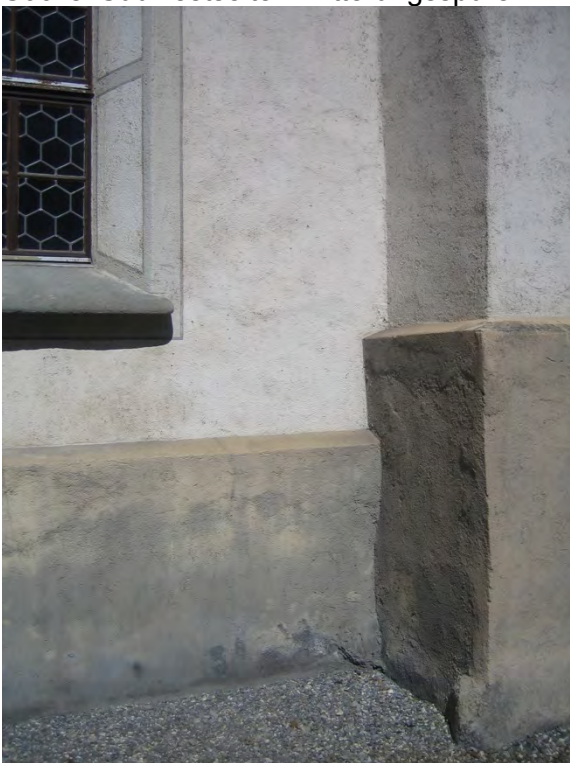
Sockel / Verputzschäden

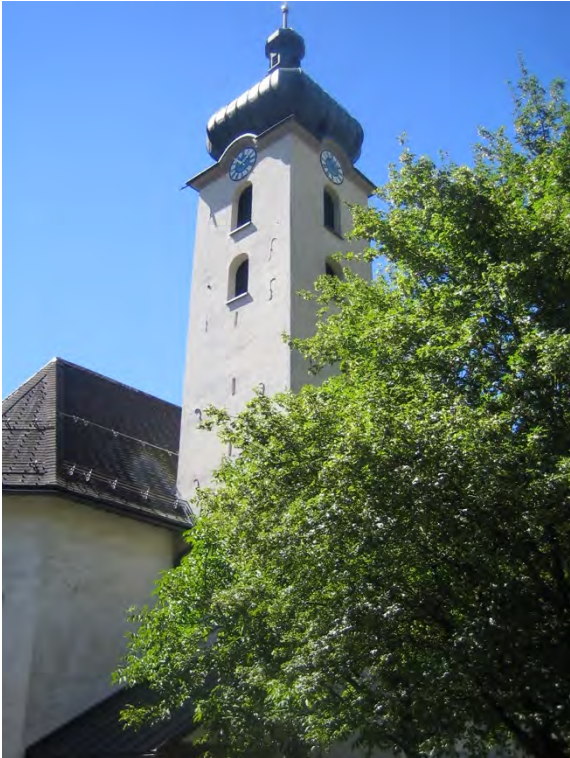
Dach : Die Laterne ist in einem relativ guten Zustand. Die Blecheindeckung der Zwiebel hingegen weist einige Fehlstellen auf, durch welche Wasser in die Unterkonstruktion eindringen und die Schäden am Kranzgesims verursachen konnten. Diverse Lötstellen zeugen von früheren Reparaturversuchen, sind jedoch wieder gerissen. Zudem haben sich im Bereich der Rundungen durch eindringendes Wasser und anschliessendes Gefrieren Falze geöffnet. Bei einer Eingerüstung des Turmes bietet sich ein Ersatz der Kupfereindeckung an.

Turm Südostseite / Schäden Eindeckung

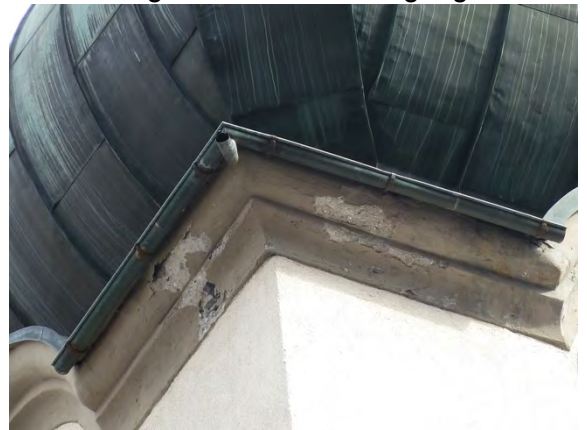
Dach : Das Dach bestehend aus Schalung, Unterdach, Konterlattung, Lattung und Eternit-schiefereindeckung ist einseitig (Nord) stark vermoost, aber mit Ausnahme von Schäden (v. a. an der Dachrinne) um den Turm infolge herabstürzendem Eis und Schnee in gutem Zustand. Ein Problem besteht darin, dass die verbauten Eternitplatten noch asbesthaltig sind (bis Produktion 1991), wobei gesundheitliche Probleme erst durch die Bearbeitung solcher Platten durch Freisetzung von einzelnen Fasern entstehen können.

Schäden Dachrand Turm / Undichtigkeit

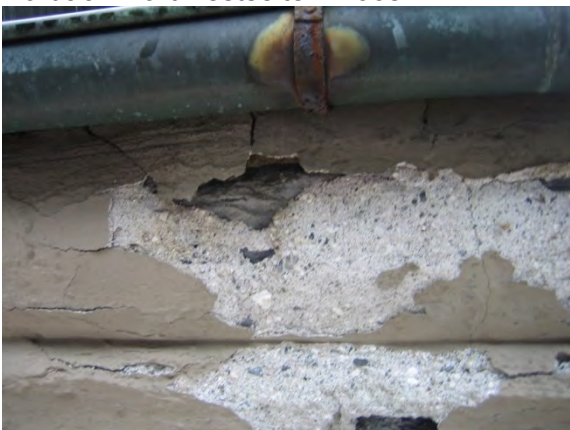
Verputzabplatzungen Dachrand Turm

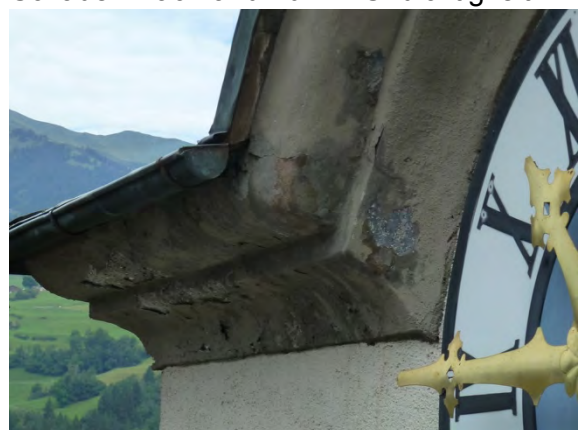
Schäden Dachrand Turm

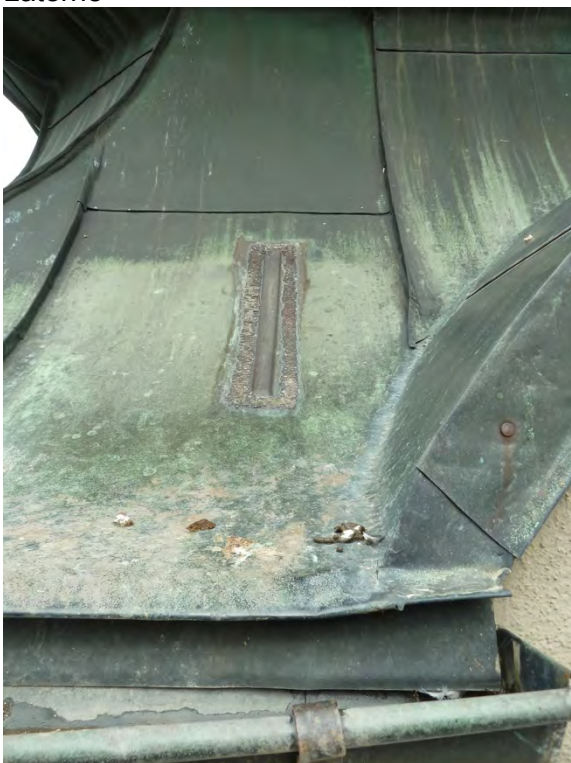
Flickstelle Dach Turm

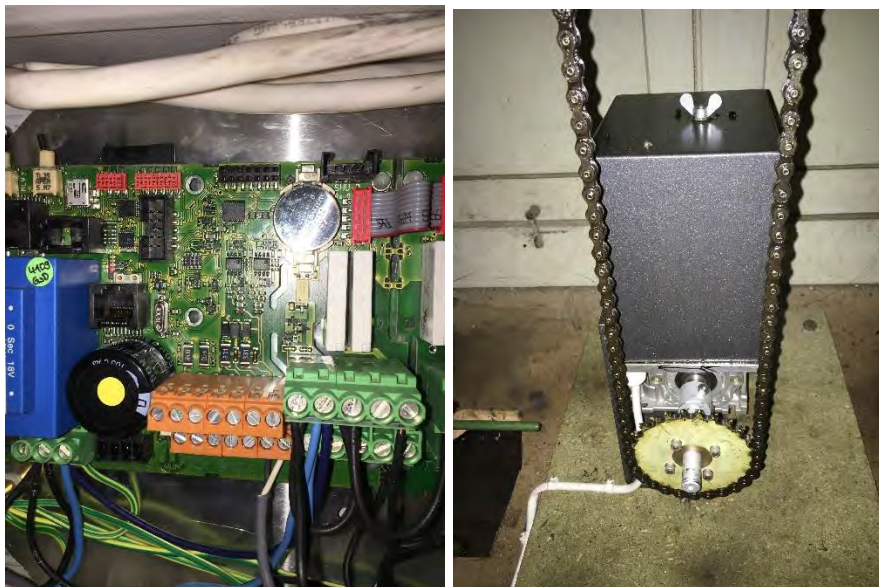
Diese Funkuhr ist nicht für die Bedienung durch den Kunden gedacht. Sie ist nicht bedienerfreundlich und bedingt meistens den Gang eines Servicetechnikers.

Am Tag der Begehung ist das Zifferblatt denn auch 5 Minuten nachgegangen.

Funkuhr, installiert im Jahr 2010 Gehwerkantrieb
