EVANG.- REF. KIRCHE S C H I E R S

R E N O V A T I O N

PROJEKT / BERICHT / KOSTEN

REV. 4

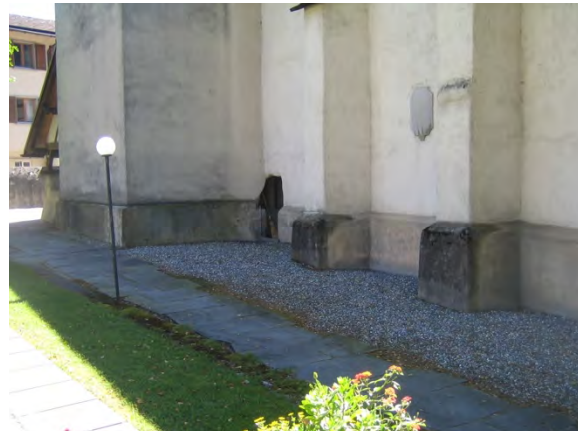
Sockel Nordostseite / Witterungsspuren

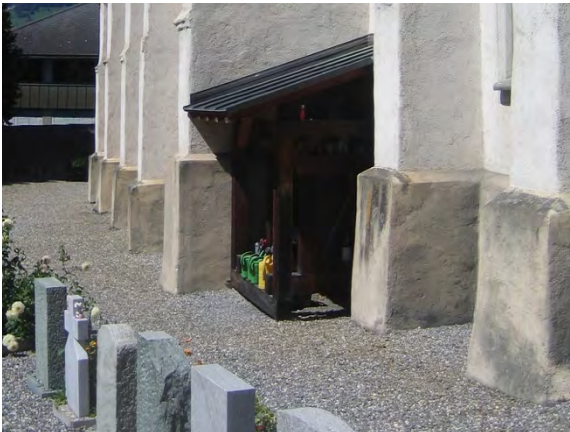
Sockel Südwestseite / Witterungsspuren

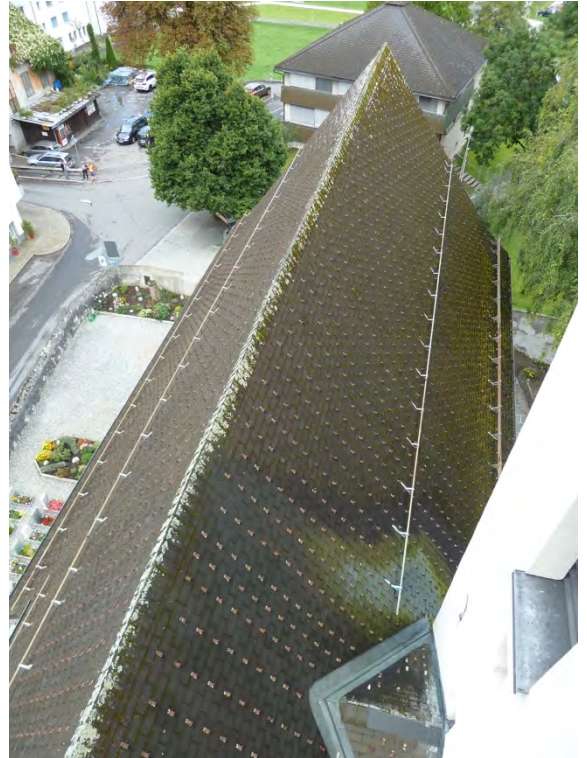
Dach : Das Dach bestehend aus Schalung, Unterdach, Konterlattung, Lattung und Eternit-schiefereindeckung ist einseitig (Nord) stark vermoost, aber mit Ausnahme von Schäden (v. a. an der Dachrinne) um den Turm infolge herabstürzendem Eis und Schnee in gutem Zustand. Ein Problem besteht darin, dass die verbauten Eternitplatten noch asbesthaltig sind (bis Produktion 1991), wobei gesundheitliche Probleme erst durch die Bearbeitung solcher Platten durch Freisetzung von einzelnen Fasern entstehen können.

Eindeckung Schiff / Verunreinigung, Moos

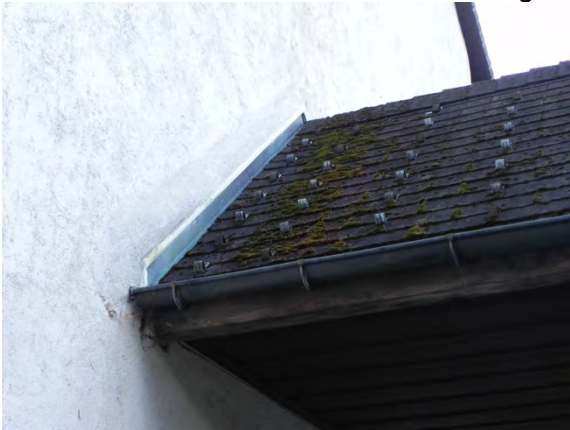
Vordach Nordwestseite / Moos

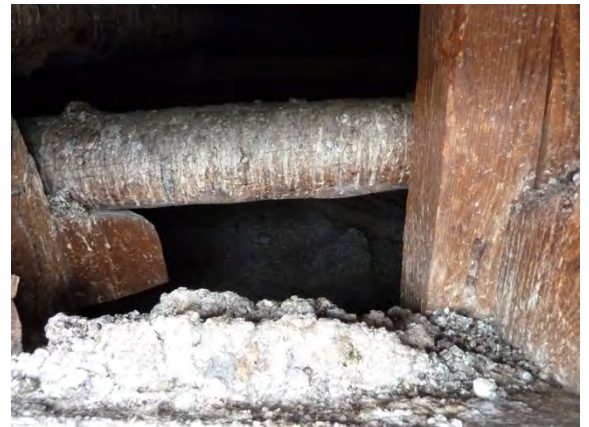
Turmzwiebel / Verunreinigung (Tauben)

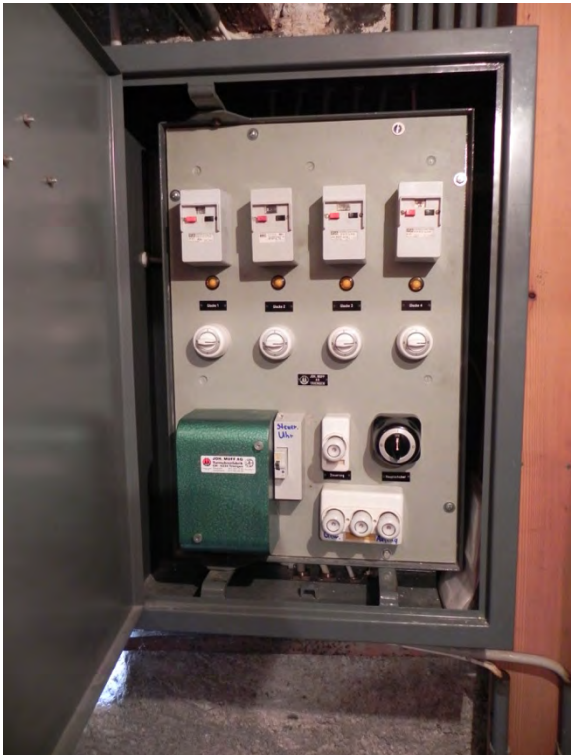
Technische Anlagen : Trotz Anpassungen neueren Datums an Unter-, Hauptverteilung und Blitzschutz wurden die bei Veränderung des Bestandes fälligen obligatorischen Modernisierungen nie konsequent umgesetzt und die Änderungen auch nicht fachgemäss dokumentiert. Die elektrischen Installationen weisen somit zahlreiche gravierende Mängel auf und sollten den heutigen Vorschriften gemäss umfassend erneuert werden.

Elektr. Unterverteilung Turm

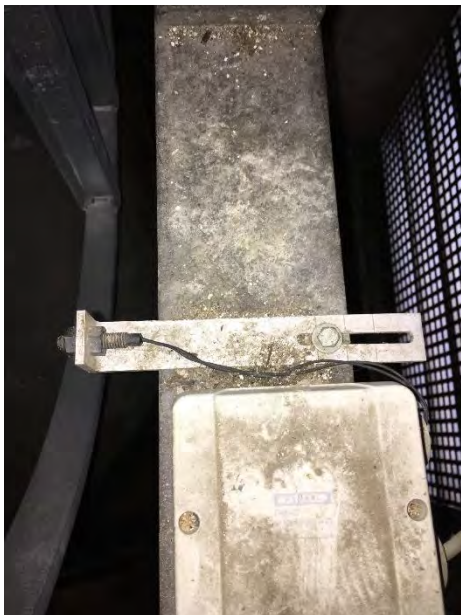
Näherungsschalter, als Hilfsmessung, da das Messprinzip des Motorsensors nicht genügend zuverlässig ist.

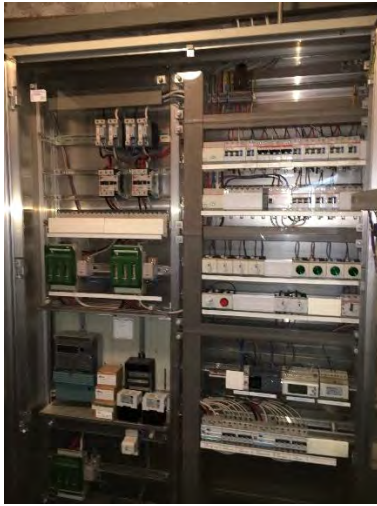
Hauptverteilung in aktueller Ausführung

Die standesgemässe Hauptverteilung ist der Ort für den Abgang der Zuleitung. Der ein Leitungsschutzschalter 3x 16A sichert die Glocken- und Turmuhrenanlage ab. Die Zuleitung in den Turm entspricht noch der veralteten Norme aus den 60er Jahren vom Typ TNC. Diese birgt bekanntlich Sicherheitsrisiken. Da in den letzten 10 Jahren an der Elektroinstallation im Turm gearbeitet wurde besteht auch kein Bestandesschutz mehr.
