EVANG.- REF. KIRCHE S C H I E R S

R E N O V A T I O N

PROJEKT / BERICHT / KOSTEN

REV. 4

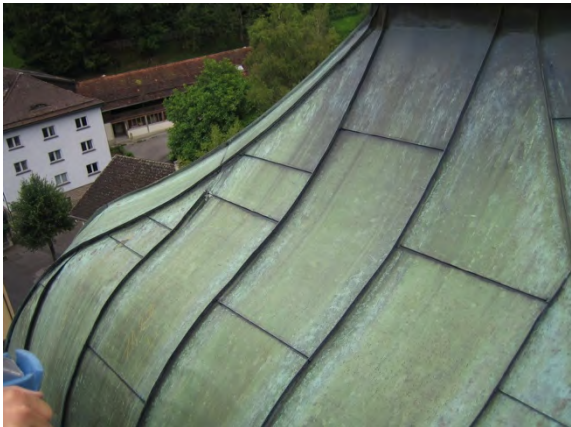
Dach : Die Laterne ist in einem relativ guten Zustand. Die Blecheindeckung der Zwiebel hingegen weist einige Fehlstellen auf, durch welche Wasser in die Unterkonstruktion eindringen und die Schäden am Kranzgesims verursachen konnten. Diverse Lötstellen zeugen von früheren Reparaturversuchen, sind jedoch wieder gerissen. Zudem haben sich im Bereich der Rundungen durch eindringendes Wasser und anschliessendes Gefrieren Falze geöffnet. Bei einer Eingerüstung des Turmes bietet sich ein Ersatz der Kupfereindeckung an.

Eindeckung Zwiebel Turmhelm

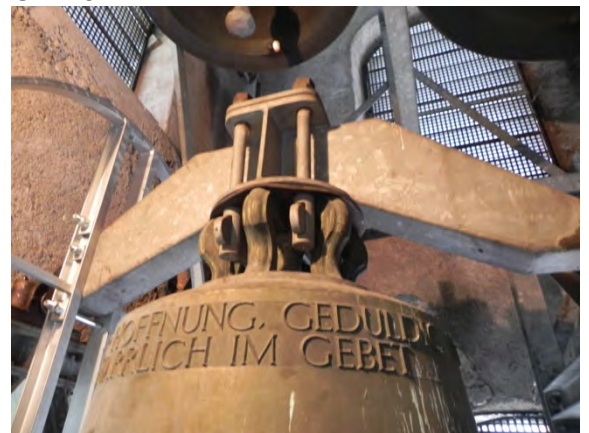
Glocken / Uhr / Läutwerk : Die vier Glocken aus dem Jahre 1971 sind allgemein in einem guten Zustand. Die Klöppel funktionieren technisch, modernere Klöppel würden jedoch den Verschleiss verringern und die Glocken besser klingen lassen. Kleinere Mängel am Glockenstuhl (Schwingungsübertragung) und den Jochen aus verzinktem Stahl (alte Lagerringe) können mit Unterhaltsarbeiten behoben werden. Die Läutwerk-Steuerungen unterschiedlichen Typs weisen verschiedene Probleme (Alter, Unzuverlässigkeit) mit negativen Auswirkungen auf die Glocken auf, was deren Ersatz durch zeitgemässe Glockenregler sinnvoll macht. Die Turmuhr von 1911 mit Gehwerkantrieb von 1992 wurde zuletzt 2010 mit einer Funkuhr nachgerüstet, welche nicht bedienerfreundlich ist. Der Kreuzantrieb der Zeigerwerke ist schlecht zugänglich und daher nur minimal gewartet. Die Elektrokomponenten der Turmuhr sind ungenügend geschützt (berührbare Elektrozuführungen, ungenügender Potentialausgleich), bilden eine Gefahr für Personen und sollten durch zeitgemässe, sichere Komponenten ausgetauscht werden.

Glocke Detail

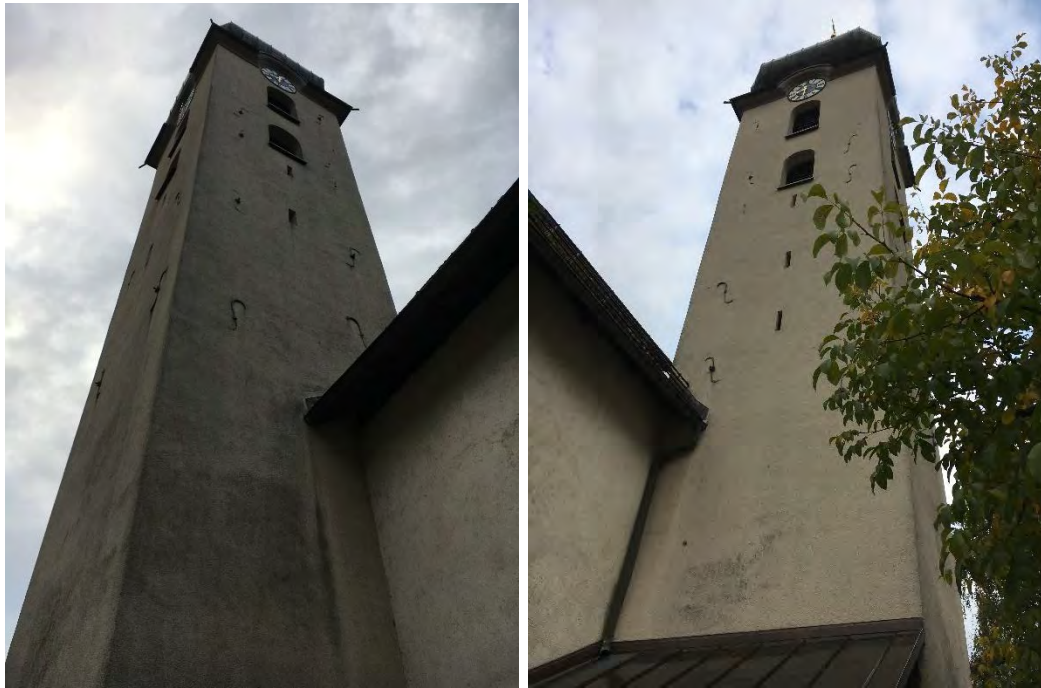
2.1 Blitzschutz Turm – Erdung Glockenstuhl

Der Turm weist aussen keinen durchgehenden Blitzschableiter auf. (Heutiger Standard 2 Ableiter in zwei gegenüberliegenden Ecken).

Im Innern des Turms geht ein Kupferband mit Querschnitt 20x2 in der SE-Ecke des Turmes hinab und kommt auf Höhe des Dachvorsprungs des Kirchenschiffs aus dem Turm.

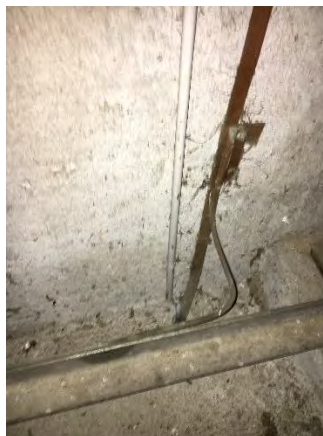
Verbindung mit Glockenstuhl

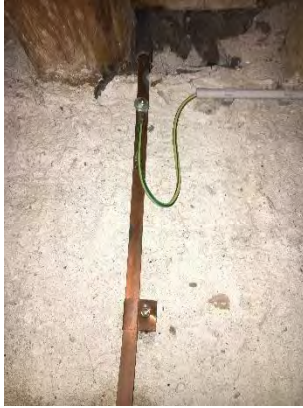
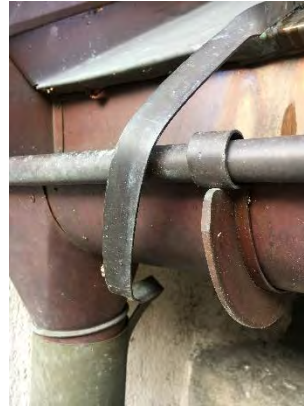
Uhrengeschoss
Verbindung auf UV vorhanden
Verbindung auf Uhr fehlt

Blitzableiter beim Vordach E-Seite

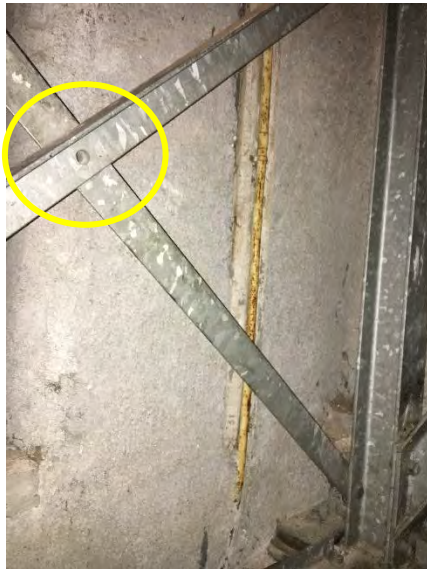
Der Glockenstuhl ist vollständig intakt, der Korrosionsschutz mit Feuerverzinkung ist noch in gutem Zustand. Der Glockenstuhl weist im Unterhalt kleinere Pendenzen auf: Beim Aufgang fehlt am Andreaskreuz an der Westfront die Verschraubung

Andreaskreuz mit fehlender Schraube (b. Aufgang)

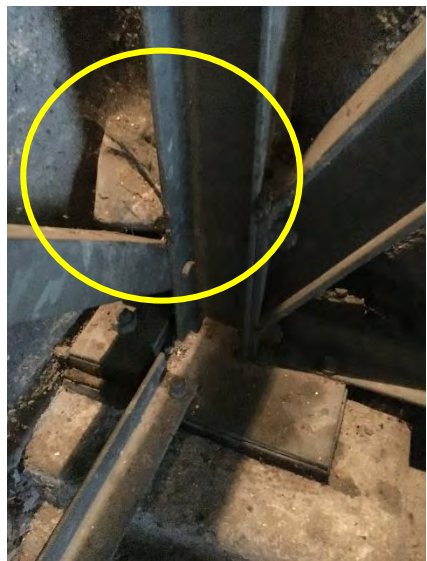
Die Schwingungsisolation in der Ecke NW funktioniert zurzeit nicht. Ein grösserer Steinbrocken liegt zwischen Mauerwerk und HEA-Träger festgeklemmt. Die Schwingungen und Bewegungen von ca. +/- 5-10mm werden somit aufs Mauerwerk übertragen.

Eckpfosten in der NW Ecke mit verklemmtem Stein

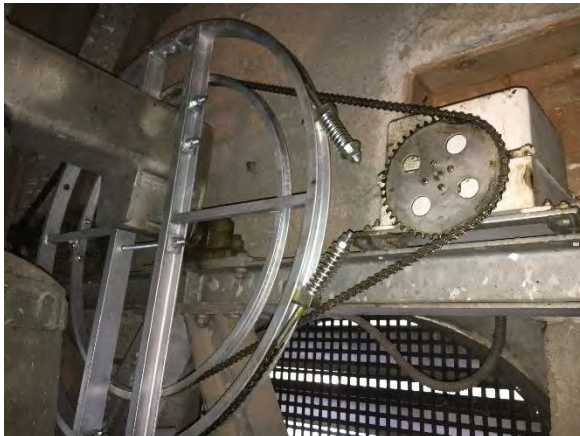
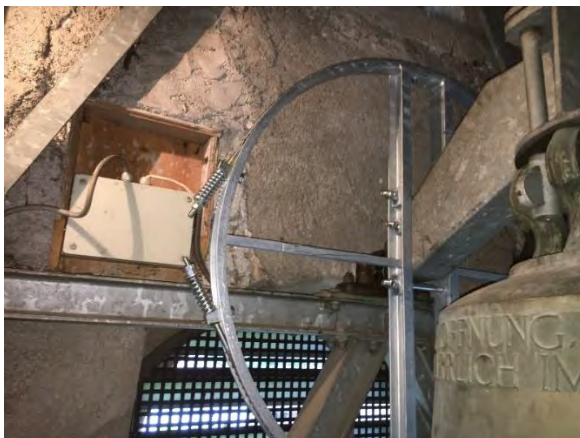
Glocke 2 ohne Steuerrad, mit funktionierendem Steuerprinzip,
kein Endschalter notwendig

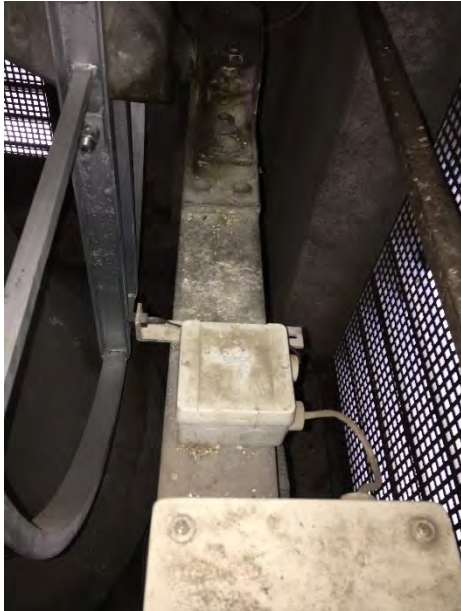
Glocke 1 mit Steuerschalter direkt auf Glockenstuhl

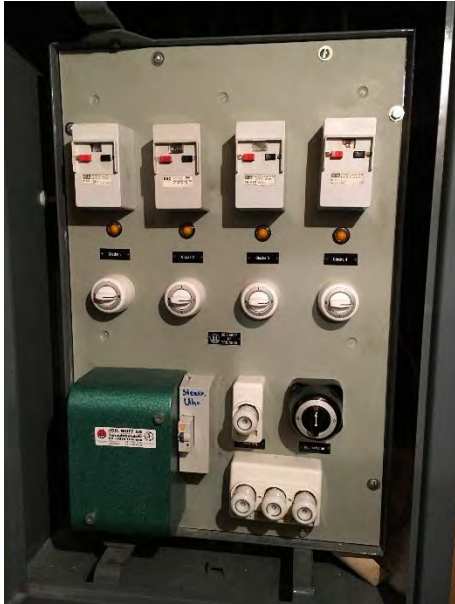
Dies alles ist unter dem Aspekt zu sehen, dass im Geschoss darunter noch immer eine sehr alte Unterverteilung platziert ist, die einige Mängel gegenüber den Niederspannungsvorschriften aufweist, deren asbesthaltige Grundplatte aber auch noch ein Problem im Unterhalt darstellt, da an diesem Tableau gemäss heutiger SUVA Vorschriften keine Arbeiten mehr ausgeführt werden dürfen. Wenn also ein fünfzig jähriger Motorschutzschalter defekt ist muss ein mühsames Provisorium eingebaut werden.

wie der Archivkarte von Mäder zu entnehmen ist, wurde der Schaltschrank UV Turm und die damaligen Lötmaschinen durch Mäder Andelfingen geliefert und verrechnet im Jahr 1971.

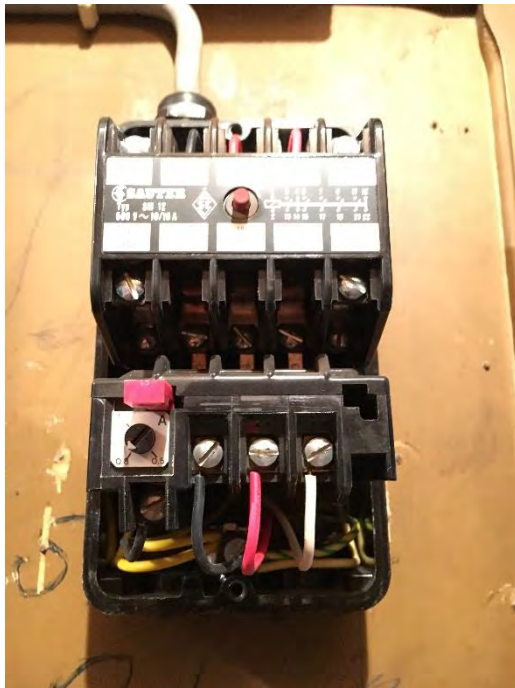
Die Elektroinstallation und die Schützenschalter sind noch original aus dem Jahre 1971. Bei rund 500'000 Schaltungen, aber knapp 50 Jahren wäre eine Wechsel zu empfehlen. Schütze können kleben bleiben und bilden eine gewisse Brandgefahr.

Obwohl in der Zuleitung auf die Turmuhr kein Erdleiter gelb-grün eingezogen ist, wird dieser reservierte Farbcode innerhalb des Schützes verwendet.

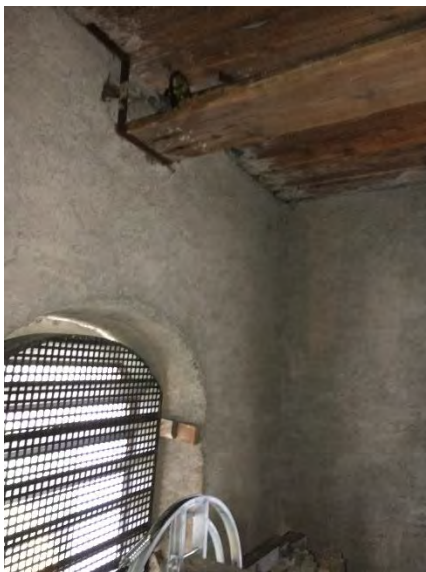
Der schlecht zugängliche Verlauf oberhalb der Glocke 4 zeigt sich in einem minimal gewarteten Zeigerwerk. Griffmöglichkeiten wären eine minimale Verbesserung, ein in den Glockenstuhl integrierter Gitterrost würde eine SUVA-konforme Wartung erleichtern.

Joch der kleinsten Glocke als Standplatz für Wartung des Zeigerwerks Nord.

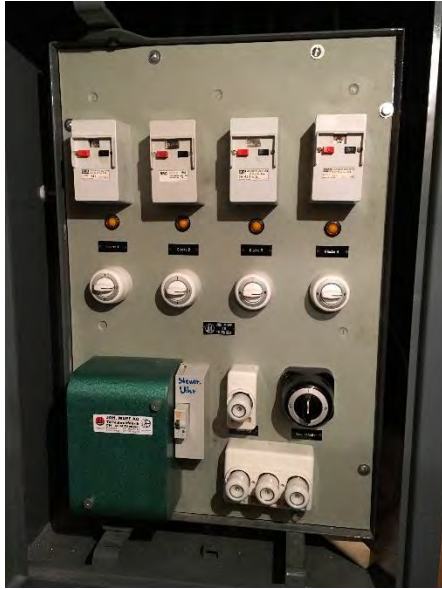
UV Turm

In der Mitte gut sichtbar zu sehen, dass in letzter Zeit ein Leitungsschutzschalter aufgebaut wurde. Mindestens diese Änderung hätte zur Folge gehabt, dass die UV an die heutigen Vorschriften mind. NIV 2010 angepasst sein müsste.
